# STUDI LAPANGAN TERHADAP PENYUSUNAN DESAIN AMBROLNYA PONDASI JEMBATAN KERTEN

**Fatchur Roehman**

**Abstrak :** Jembatan Kerten menghubungkan jalan antar dusun sebagai fungsi transportasi dan akses hasil pertanian, jembatan tersebut dilewati sungai yang mengairi areal persawahan dan perkebunan di Desa Pojok, Kecamatan Tawangharjo, Kabupaten Grobogan seluas 23 Ha. Sungai tersebut bersumber dari beberapa sungai kecil yang diatasnya dari desa lainnya. Namun pada tahun 2010 jembatan yang terbuat dari bis beton diameter 100 cm kondisinya rusak, sehingga diusulkan ke PNPM-Mandiri Perdesaan pada tahun 2011 namun baru terealisasi pada PNPM Paska Krisis 2011 sebagai sisa usulan MAD Penetapan 2011. Kerusakan jembatan tersebut karena tidak mampu untuk menampung debit sungai yang besar serta kondisi jembatan lebih rendah sering tergenang atau terjadi limpasan disaat terjadi hujan deras. Kondisi sangat menyulitkan karena jembatan tersebut terletak di dua pertemuan dari dua sungai. Dalam perencanaan tersebut digunakan konstruksi jembatan plat dari bahan cor beton dan konstruksi bawannya atau pondasinya terbuat dari pasangan batu belah putih, disaat pelaksanaan pemasangan pondasi jembatan baru

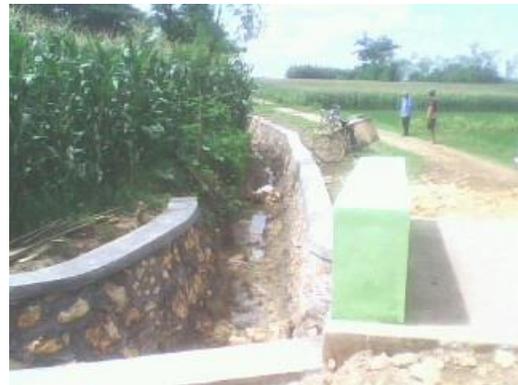
Gambar 2 : posisi jembatan

Posisi jembatan yang dipojok atau berada disudut yakni pada dua titik pertemuan sungai yang mengalir sehingga sulit untuk air mengalir dengan lancar karena harus mengalami pembelokan terlebih dahulu padahal dari awal pihak fasilitator memberikan pengarahan agar anak sungai yang satunya bisa dilakukan sudetan sehingga hantaman aliran tidak langsung

mengenai pondasi jembatan yang dimana dapat membawa gerusan pondasi yang bisa berakibat tergulingnya pondasi atau ambrol.

1. Melakukan penggalian tanah sampai dengan tanah dasar atau tanah keras dan sebelum dilaksanakan pengerjaan harus ada pengecekan dan pemotretan oleh pengawas atau FT, untuk meminta persetujuannya.
2. Adanya alur sungai yang teratur dan tidak boleh jembatan pada tikungan aliran deras nantinya dapat menghantam secara langsung pada pondasi.

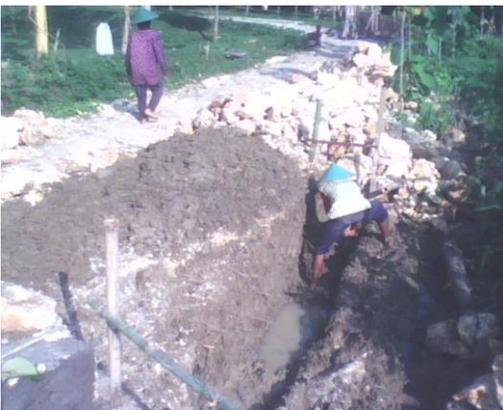
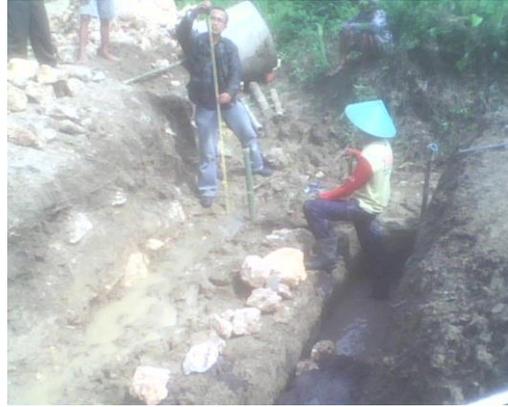
Gambar 3 : Pemasangan bouwplank

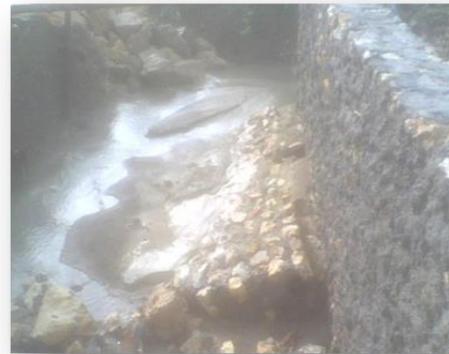
- a. Curah hujan yang lebat selama semalam sebelum kejadian penggerusan tanah dasar.
- b. Kemiringan galian pondasi yang tegak, menyebabkan tanah mudah labil apabila jenuh air.
- c. Galian pondasi yang kurang dalam walaupun sudah sesuai dengan RAB dan apabila dilakukan yang lebih dalam terjadinya sumber air tanah yang tinggi.

- f. Adanya aliran air yang deras yang mengalami pemutaran dibawah dasar pondasi, sehingga mengakibatkan gerusan atau erosi pada dasar pondasi. Karena tanah yang dibawahnya sudah terkikis tak lama kemudian pondasi yang sudah dikerjakan ketinggian 2 m ambrol dan spesi campurannya juga hanyut terbawa banjir

Gambar 2. Pondasi yang dibangun ambrol setelah terjadi penggerusan

Dalam perencanaan desain semula, asumsi tekanan tanah yang paling ekstrim apabila terjadi longsor adalah tekanan terhadap tanah dari samping luar. Namun diluar asumsi awal bahwa asumsi longsor dengan volume kecil ternyata tidak sesuai dengan perencanaan awal. Longsor yang terjadi adalah disamping ada tekanan dari tanah pondasi pada bagian samping luar juga terjadi penggerusan dari bawah yang sangat kuat.

Pengerjaan kembali pondasi jembatan yang jebol dengan penyempurnaan proses terhadap beberapa hal yang masih belum benar. Beberapa hal yang perlu disempurnakan adalah mengenai spesifikasi bahan penyusun dan teknik pelaksanaannya. Faktor - faktor penting yang harus diperhatikan dalam pelaksanaan pekerjaan pondasi jembatan adalah :

3. Sebelum pengerjaan pondasi perlu dibuatkan kisdam sehingga aliran sungai tidak mengganggu gerusan pondasi dan dibutuhkan spesi campuran yang baik.

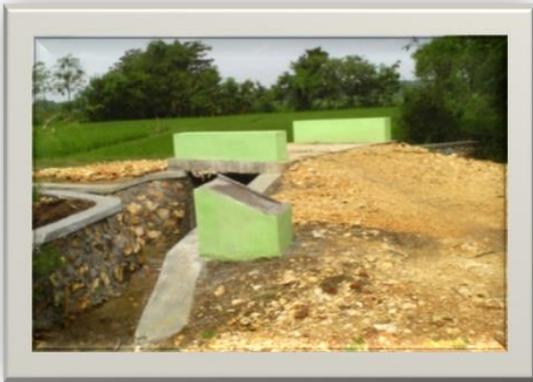
Gambar 4. Kondisi jembatan setelah dibangun
