# STUDI LAPANGAN TERHADAP PENYUSUNAN DESAIN AMBROLNYA PONDASI JEMBATAN KERTEN

**Fatchur Roehman**

**Abstrak :** Jembatan Kerten menghubungkan jalan antar dusun sebagai fungsi transportasi dan akses hasil pertanian, jembatan tersebut dilewati sungai yang mengairi areal persawahan dan perkebunan di Desa Pojok, Kecamatan Tawangharjo, Kabupaten Grobogan seluas 23 Ha. Sungai tersebut bersumber dari beberapa sungai kecil yang diatasnya dari desa lainnya. Namun pada tahun 2010 jembatan yang terbuat dari bis beton diameter 100 cm kondisinya rusak, sehingga diusulkan ke PNPM-Mandiri Perdesaan pada tahun 2011 namun baru terealisasi pada PNPM Paska Krisis 2011 sebagai sisa usulan MAD Penetapan 2011. Kerusakan jembatan tersebut karena tidak mampu untuk menampung debit sungai yang besar serta kondisi jembatan lebih rendah sering tergenang atau terjadi limpasan disaat terjadi hujan deras. Kondisi sangat menyulitkan karena jembatan tersebut terletak di dua pertemuan dari dua sungai. Dalam perencanaan tersebut digunakan konstruksi jembatan plat dari bahan cor beton dan konstruksi bawannya atau pondasinya terbuat dari pasangan batu belah putih, disaat pelaksanaan pemasangan pondasi jembatan baru

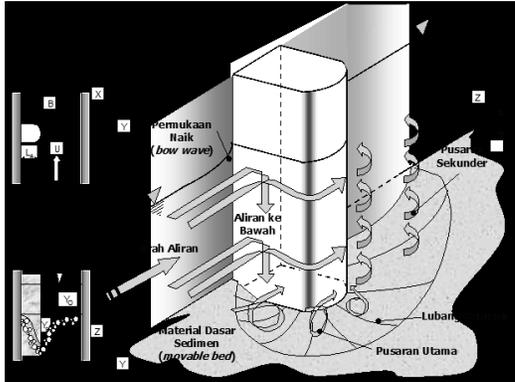
Gambar 1. Mekanisme gerusan lokal pada abutmen

Proses gerusan dan deposisi pada alur sungai, akibat adanya rintangan berupa bangunan yang ada di sungai, yang diikuti dengan perubahan pola aliran sungai, umumnya disebut gerusan local (*Breuser dan Raudkivi, 1991*). Adanya abutmen di pinggir sungai menyebabkan suatu fenomena aliran yang kompleks dan memiliki pola atau mekanisme gerusan dasar sungai yang lambat laun dapat membahayakan keamanan struktur jembatan. Ketika aliran pada sungai mendekati pilar, akan terjadi penambahan tekanan yang disebabkan naiknya muka air akibat pembendungan oleh pilar. Penambahan tekanan tersebut menimbulkan terbentuknya aliran ke bawah (*down-flow*) (*Graf dan Yulistiyanto, 1997*).
